SCHEDE TECNICHE DELL'ANTIQUARIATO

IL RESTAURO DI UN AFFRESCO, PARTE PRIMA.

IL CROCIFISSO TRECEN- TESCO (Sala del Capitolo, Forlì).

Affresco staccato, frammentario: sec. XIV, collocato presso la sala Capitolare della Chiesa Dei Servi di Maria (San Pellegrino) a Forlì, di dimensioni cm. 178x220; la tecnica pittorica originaria è quella della pittura ad affresco. Rappresenta Cristo Crocifisso posto tra le figure dolenti di Maria e Giovanni: da sempre considerato di scuola Giottesca, fu nel 1965 da Carlo Volpi definitivamente attribuito a Giuliano Da Rimini, ed è sicuramente una delle testimonianze più incisive e rappresentative dell'opera del pittore: nonostante l'evidente danneggiamento, si può ancora cogliere la straordinarietà dei volti dei due Dolenti. (foto 4)

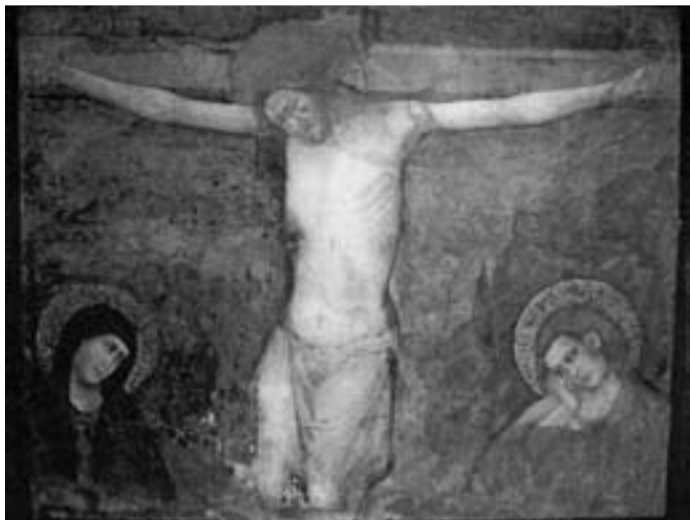
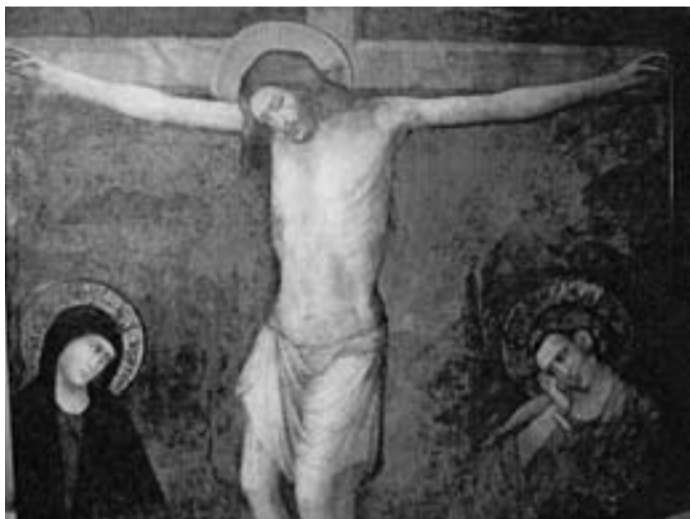
Foto 1, 2. L'affresco prima e dopo il restauro.

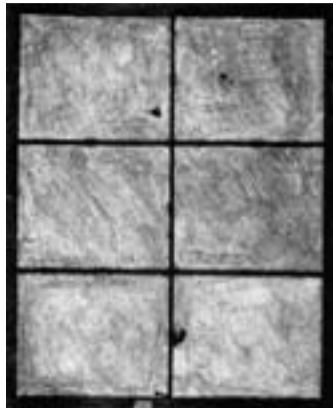
ad un certo Filippo Fiscali restauratore, che tagliò l'affresco dal muro e lo adagiò su un supporto composto da un'armatura in metallo e gesso. (foto 3)

Foto 3. Retro dell'affresco in cui è visibile la vecchia palchettatura metallica.

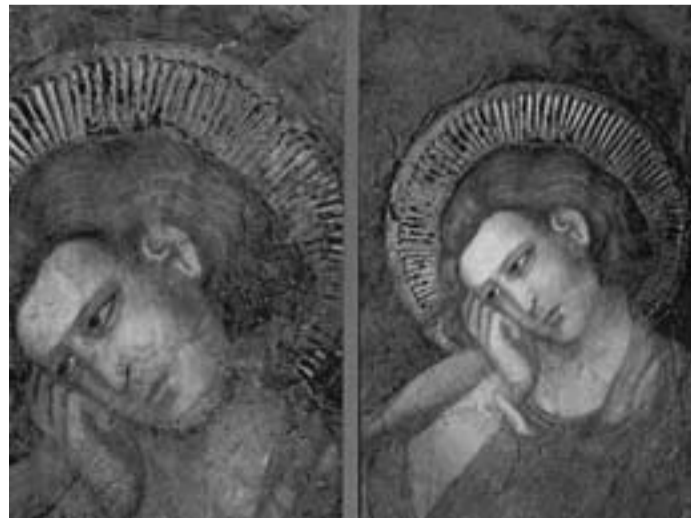
Foto 4. San Giovanni dolente, prima e dopo il restauro. Notiamo l'espressività del viso.

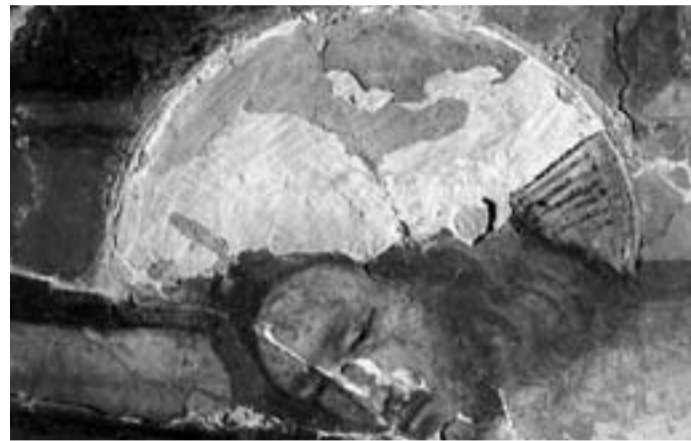
Per quel che concerne l'analisi conservativa, l'affresco al momento del restauro si presenta con una lettura frammentaria dovuta in buona parte ai danni riportati in seguito al distacco avvenuto negli anni compresi fra il 1880-88. Una delle zone maggiormente compromesse è senz'altro quella della figura del Cristo, che rivela un notevole degrado: l'aureola e parte della testa, fatta eccezione per alcuni frammenti, sono andate completamente perdute, così pure le mani. Inoltre tutto l'affresco è stato mutilato nella sua parte inferiore. (foto 5)

Foto 5. La testa del Cristo dopo la rimozione del vecchio restauro.

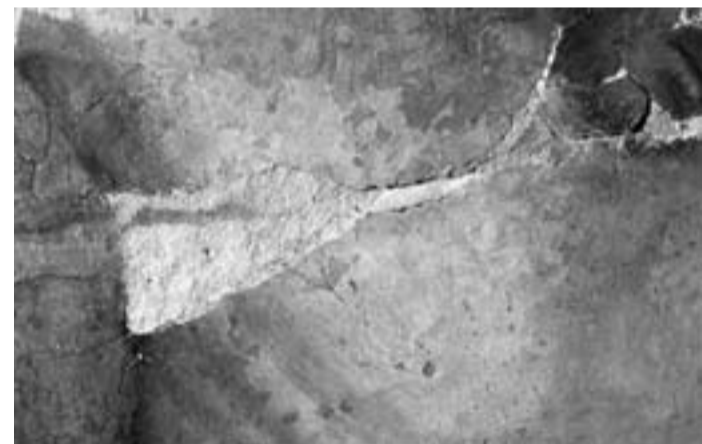
In corso d'opera si constatò che, in modo diffuso, l'opera ha subito diversi interventi di ridipintura, come nel manto nero della Vergine, o all'interno del cielo e del paesaggio; ove sono visibili diversi frammenti di colore blu scuro, presumibilmente originali, ma ve ne sono molti altri di colore giallo senape e rosso riferibili sicuramente ad interventi di epoca più recente. Una lunga crepa corre dalla croce alla spalla del Cristo, piegando di nuovo sulla croce: in corrispondenza di questa, si evidenziano alcune zone tinte di rosso che sono certamente anche queste parti ridipinte, come quelle riscontrabili lungo il braccio destro e sulla spalla sinistra ed ulteriormente, lungo l'addome e sul perizoma, in cui troviamo inoltre numerosi sollevamenti del colore. (foto 6)

Foto 6. La larga crepa come appare dopo la rimozione del vecchio stucco.

stacco, ed in parte, nel caso delle spaccature, da movimenti traumatici subiti sempre nel corso di tale operazione: tali irregolarità ed asperità sono visibili in più parti dell'affresco, inoltre un'ampia lacuna

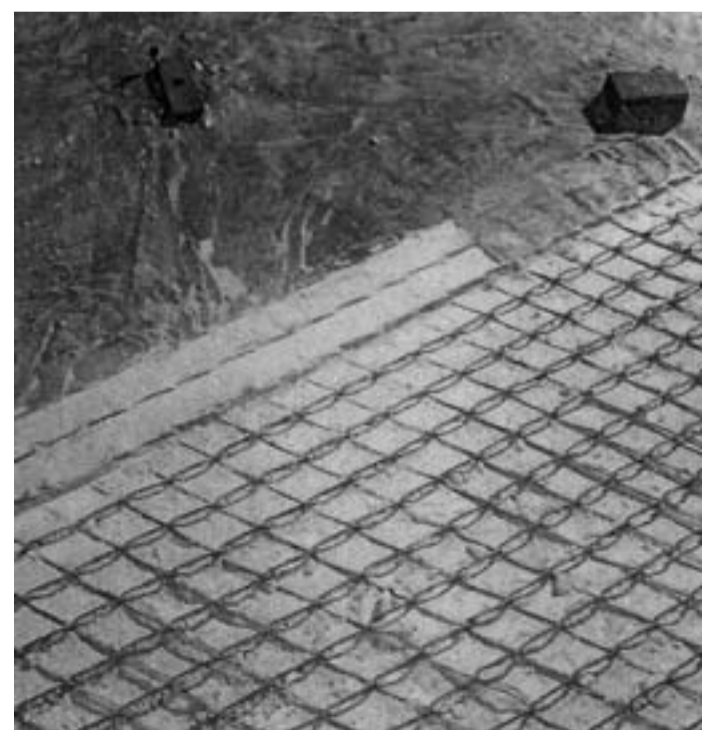
corre lungo il bordo inferiore, ove vengono riscontrate tracce evidenti di efflorescenze saline. L'intera struttura ha un peso considerevole, dovuto al tipo di supporto su cui è adagiato l'affresco: in gesso, con all'interno un'armatura di rete metallica, (foto 7) il tutto inserito dentro un telaio di legno sostenuto da una rinforzo anche questo in metallo. L'uso del gesso, di natura fortemente igroscopica, spiegherebbe la presenza delle efflorescenze saline ed è anche la causa dei sollevamenti e dei rigonfiamenti presenti in più punti. Si può affermare in ultima analisi che lo stato conservativo è decisamente pessimo: anche se è difficile affermare, quanto sia dovuto agli interventi ripetuti di restauro, o quanto invece alle condizioni un tempo poco salubri dell'ambiente in cui era originariamente collocato l'affresco: entrambi questi fattori lo hanno portato senza dubbio ad un progressivo degrado.

Foto 7. La rete metallica che era posta sotto il gesso.
